# LAUDO TÉCNICO

- Profissional Responsável: Thiago Castro Lutfala
  - Formação: Engenheiro Civil com especialização em Engenharia de Estruturas
  - Registro Profissional: CREA nº 201.494/D
  - Contratante: Câmara Municipal de Paraguaçu/MG
  - Local da Vistoria: Rua José Bueno, nº 20 – Centro - Paraguaçu/MG
  - Data da Vistoria: 10/02/2026
  - Data de Emissão: 11/02/2026
-

O presente laudo técnico tem como finalidade a avaliação estrutural e de cobertura do prédio da Câmara Municipal de Paraguaçu – MG, contemplando análise dos danos decorrentes de colisão veicular registrada entre os dias 08 e 09 de novembro, bem como vistoria completa do telhado e da estrutura física do imóvel, com verificação de infiltrações, goteiras e demais comprometimentos causados pelas fortes chuvas.

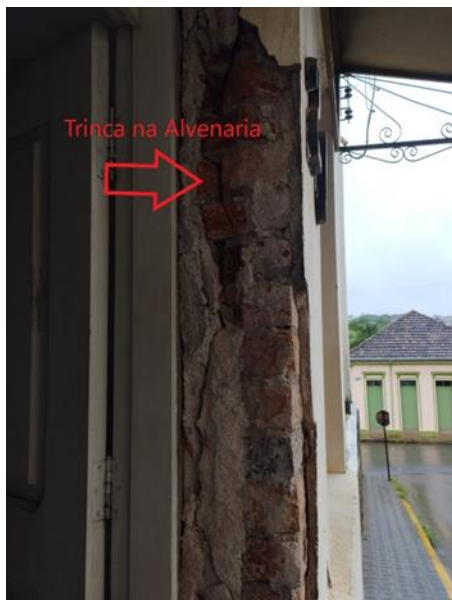
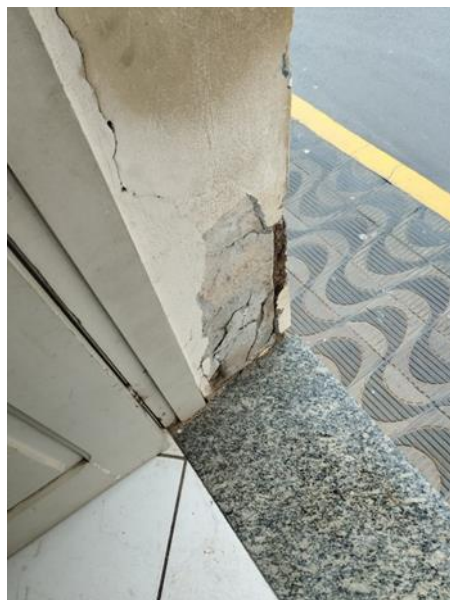
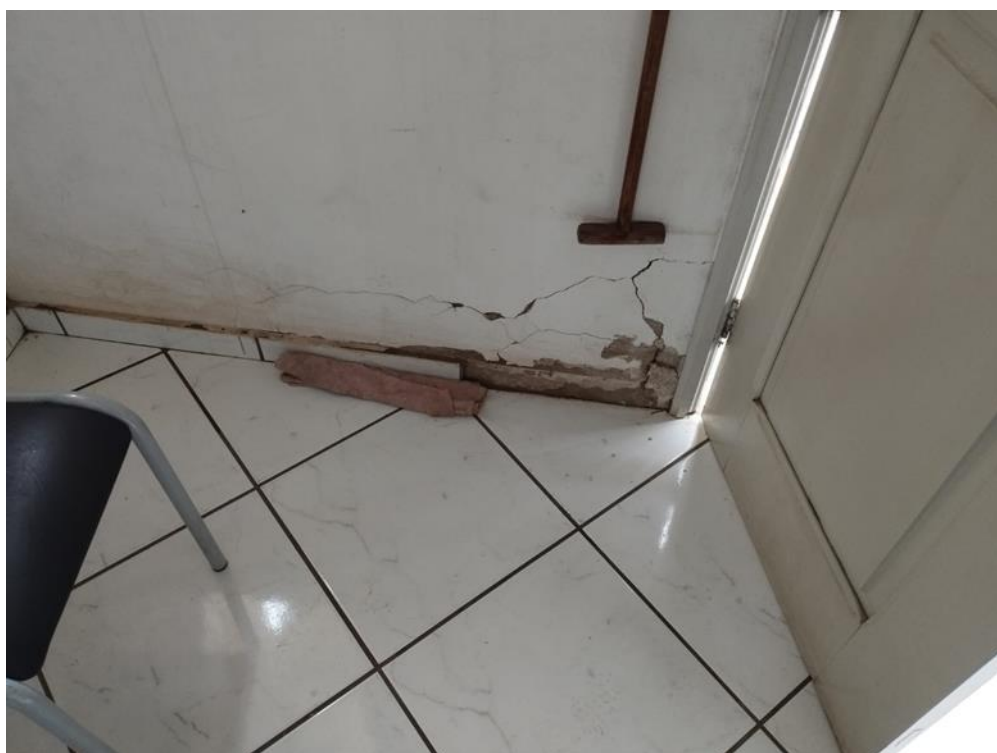
O imóvel vistoriado, sofreu em sua entrada principal com uma colisão de um veículo, onde o mesmo se encontra com uma trinca na alvenaria que o sustenta, o mesmo não possui elemento estrutural como o pilar. No local da colisão a alvenaria se encontra com uma trinca e parte do revestimento externo foi removido, a colisão não afetou partes internas do imóvel.

- Recomenda-se execução do pilar onde ocorreu a colisão do veículo, execução completa com pilar e fundação em concreto armado.
- Recomenda-se a troca de toda a estrutura de cobertura por estrutura metálica com telha metálica (sanduíche) ou fibrocimento, ou.
- Recomenda-se a revisão geral do telhado, fazendo a troca das calhas por outras novas com as dimensões corretas, troca de todas as telhas quebradas ou trincadas por novas, amarração de todas as telhas na estrutura do telhado devido a alta inclinação do mesmo, evitando a abertura de frestas.

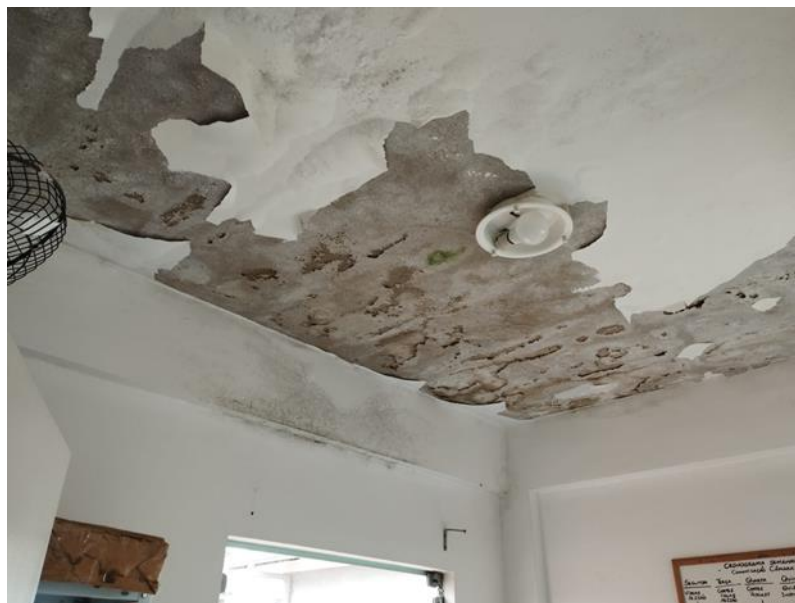
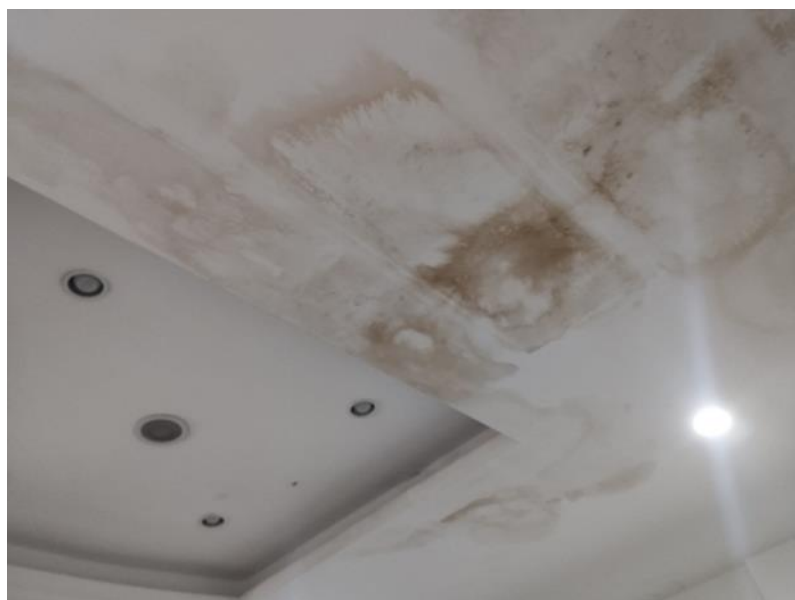
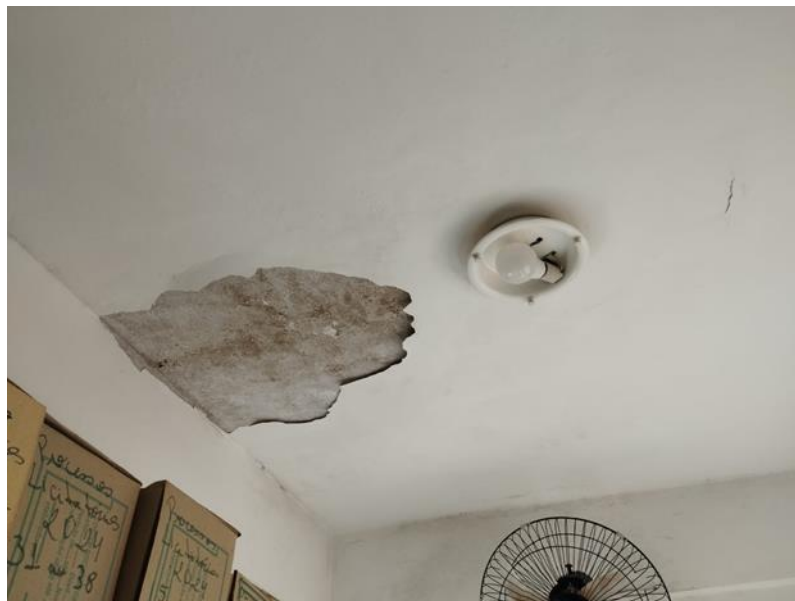
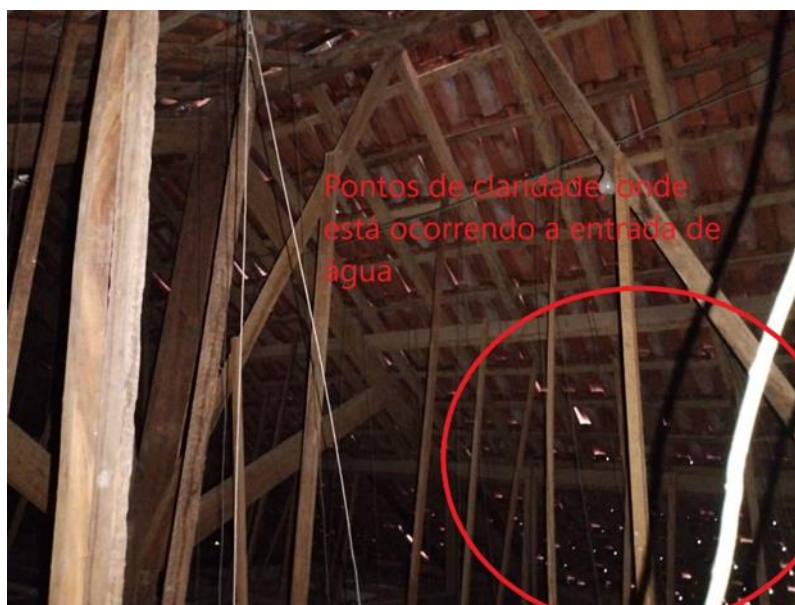
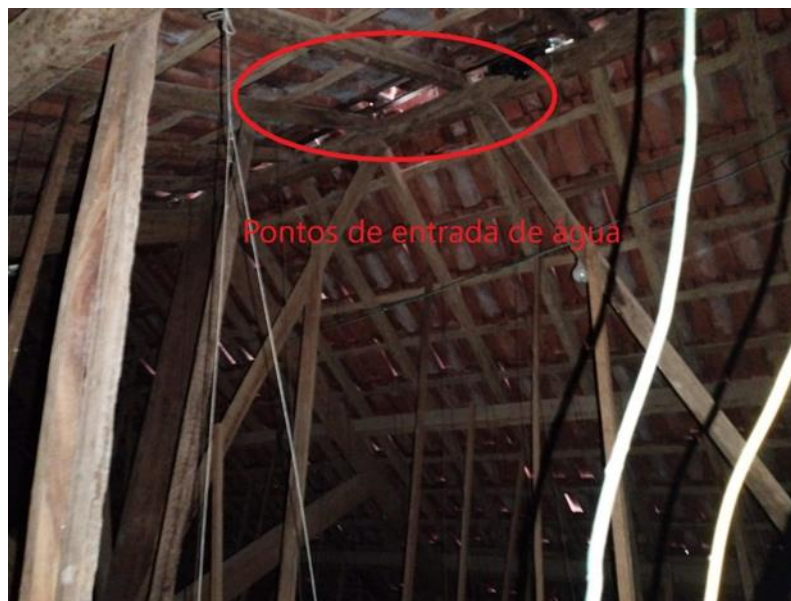
A estrutura de cobertura do imóvel, encontra se com grande infiltração de água de chuvas por todos os cômodos da edificação, causando grandes danos a edificação.
